**RECURSO DE DESENVOLVIMENTO TECNOLÓGICO RDT:  
PROCEDIMENTO PARA LEVANTAMENTO VISUAL  
CONTÍNUO INFORMATIZADO (LVCI)  
PELO MÉTODO DA VARREDURA**

RELATÓRIO FINAL

## **RECURSO DE DESENVOLVIMENTO TECNOLÓGICO RDT PROCEDIMENTO PARA LEVANTAMENTO VISUAL CONTÍNUO INFORMATIZADO (LVCI) PELO MÉTODO DA VARREDURA**

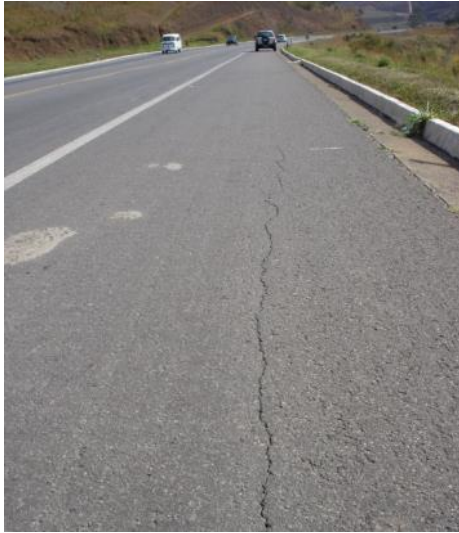
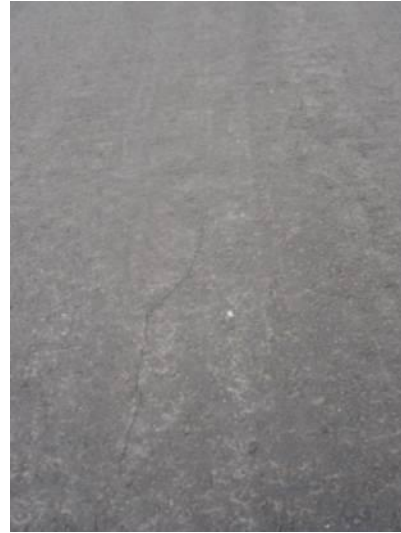
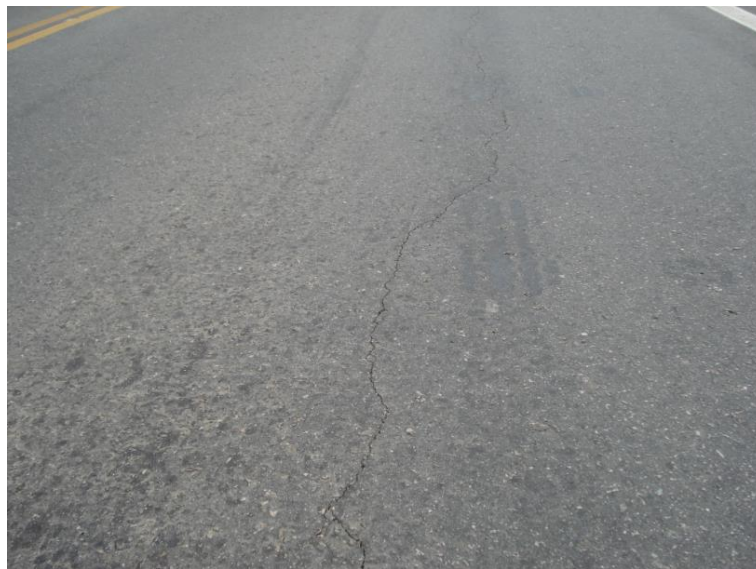
Figura 1 - Trinca longitudinal (extensão, m).

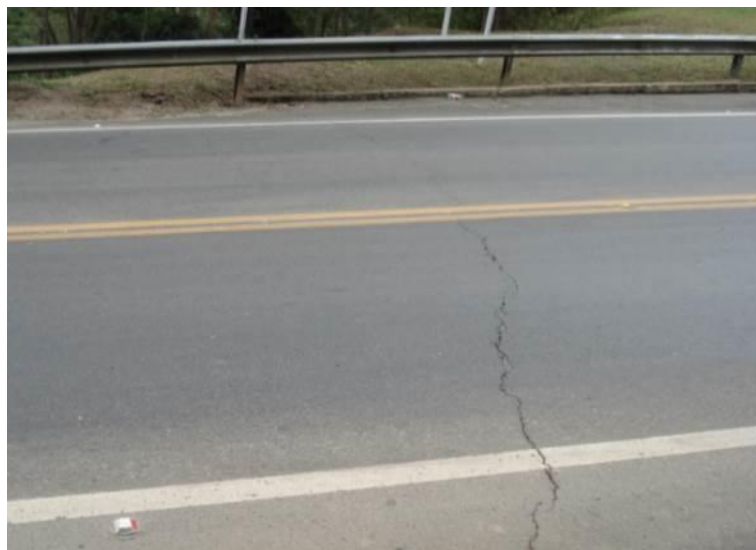
Figura 2 - Trinca transversal (unidade, und).

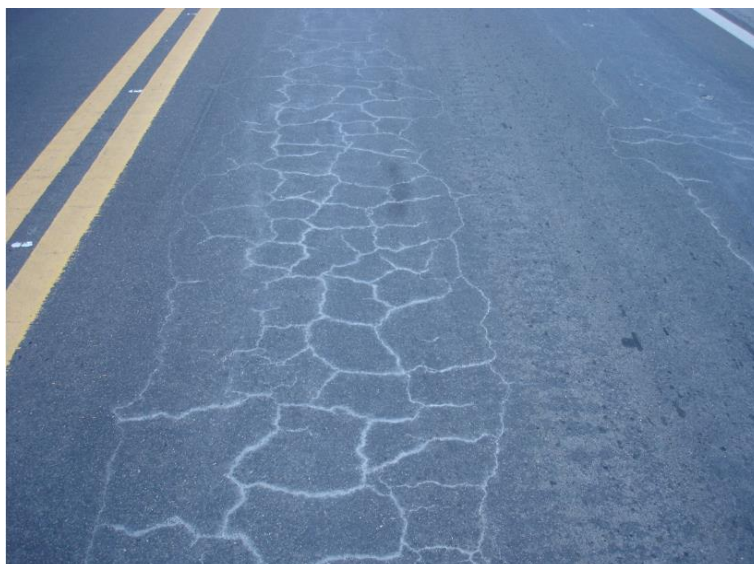
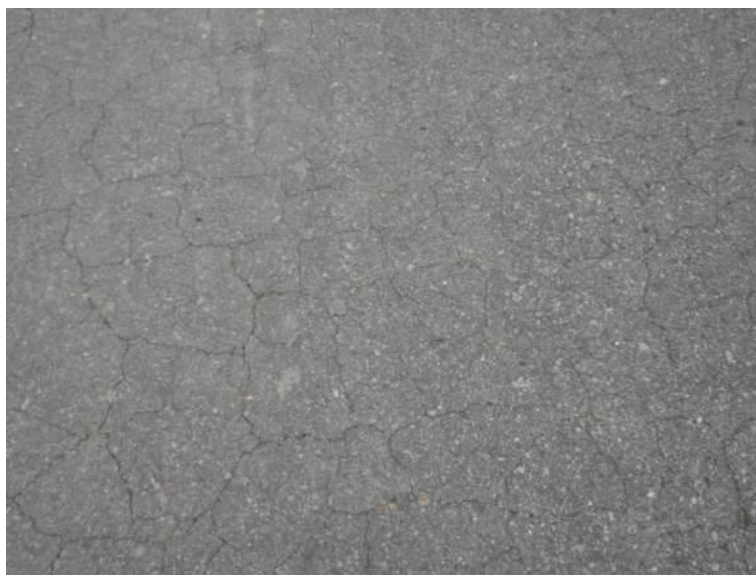
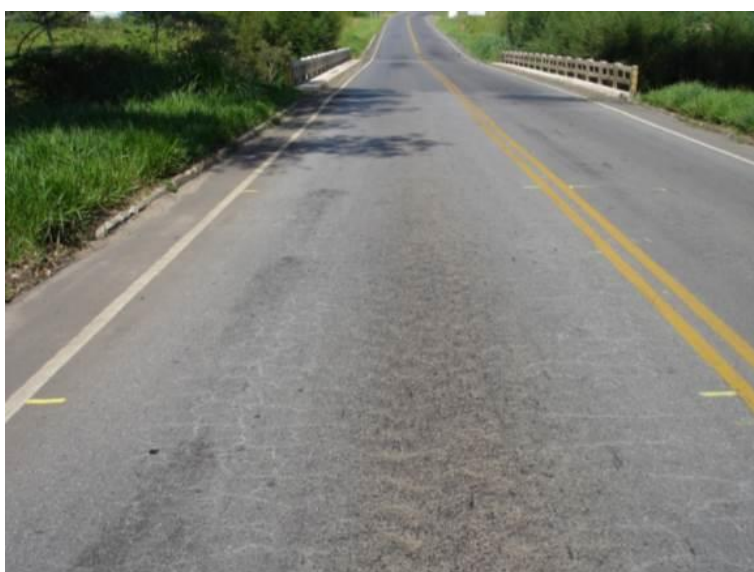
Figura 3 - Trinca classe 2 FC-2 (área de superfície trincada, m<sup>2</sup>).

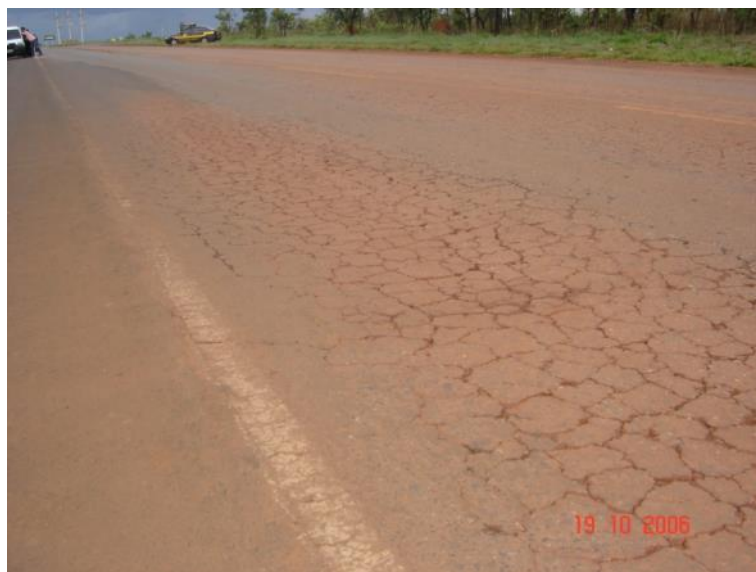
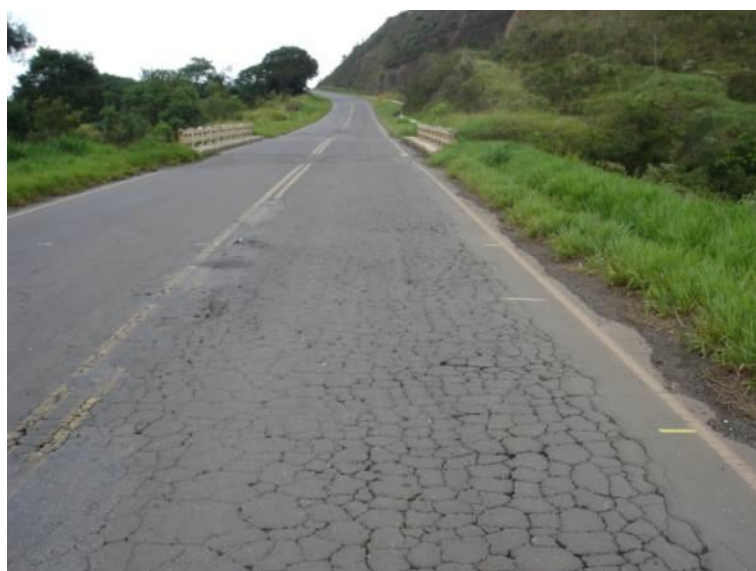
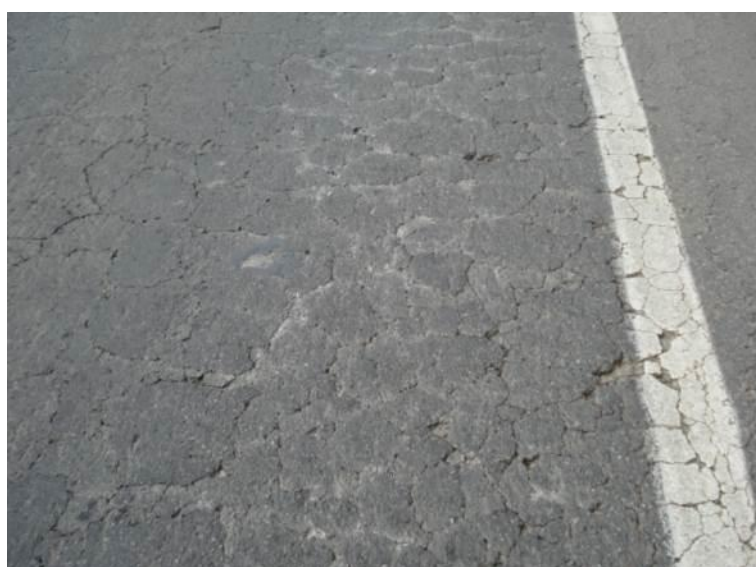
Figura 4 - Trinca classe 3 FC-3 (área de superfície trincada, m<sup>2</sup>).

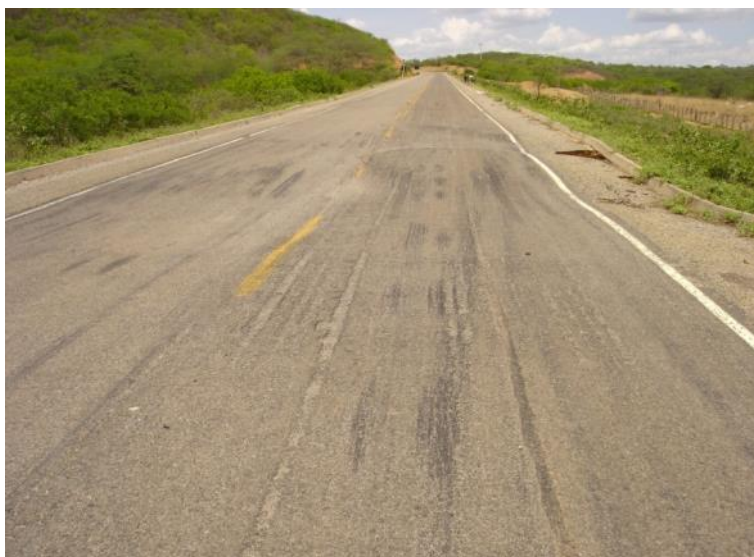
Figura 5 - Afundamento localizado (número de afundamentos, und).

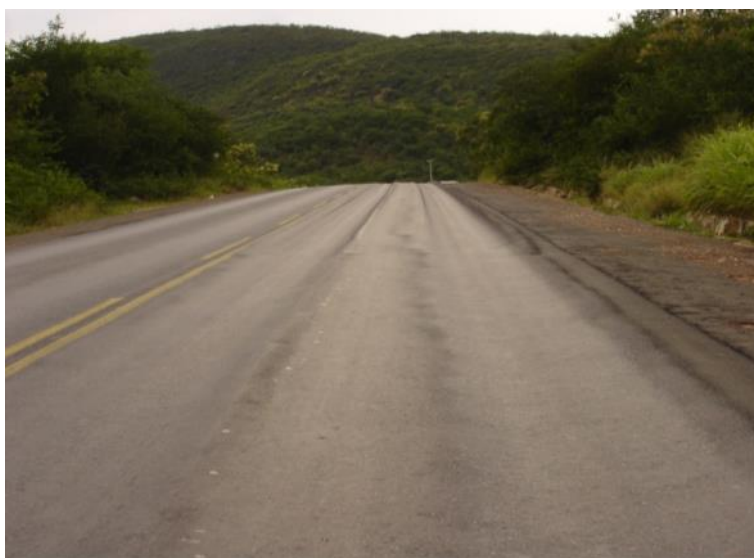
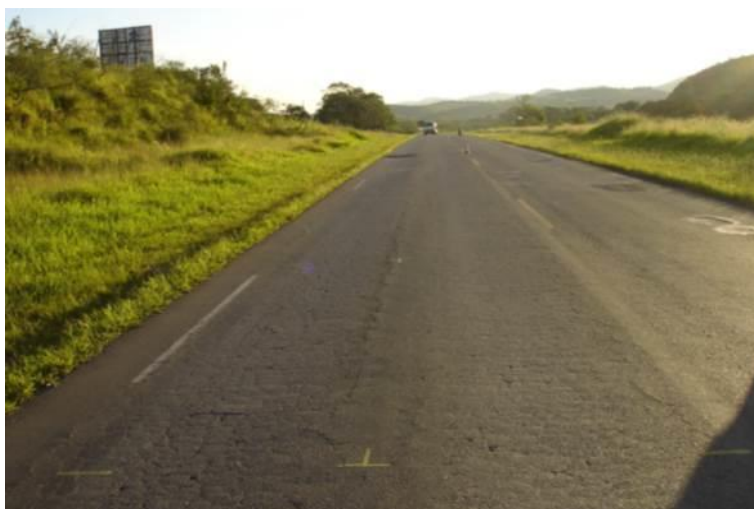
Figura 6 - Afundamento da trilha de roda (extensão, m).

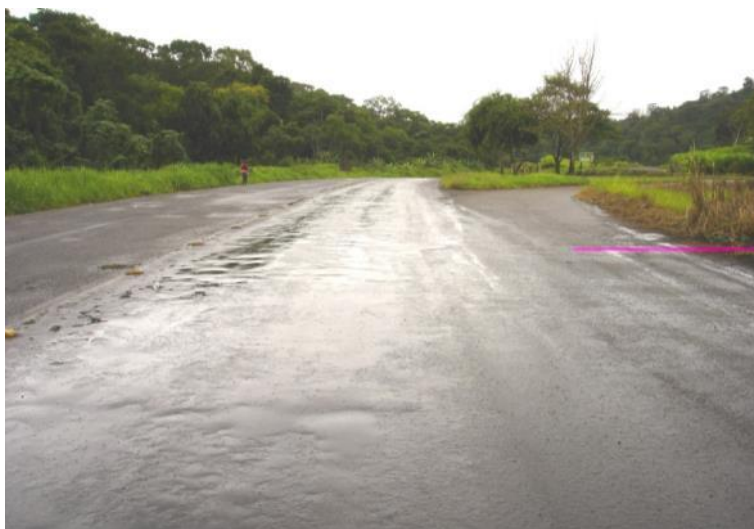
Figura 7 - Ondulação transversal O (extensão, m).

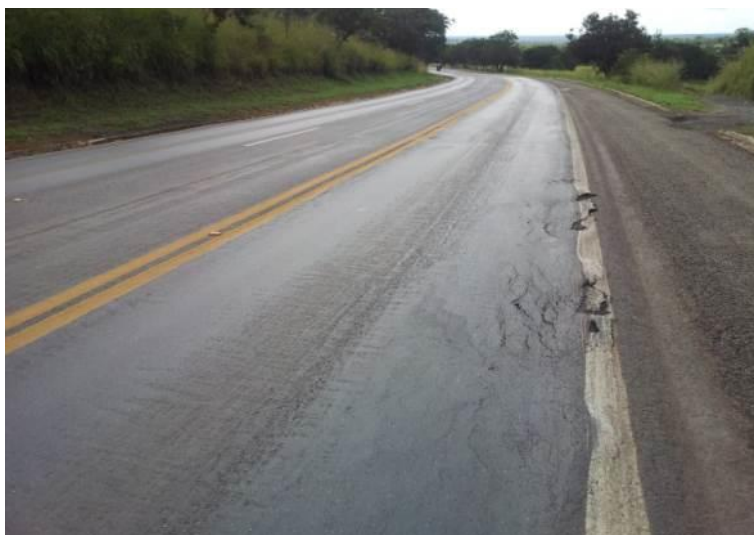
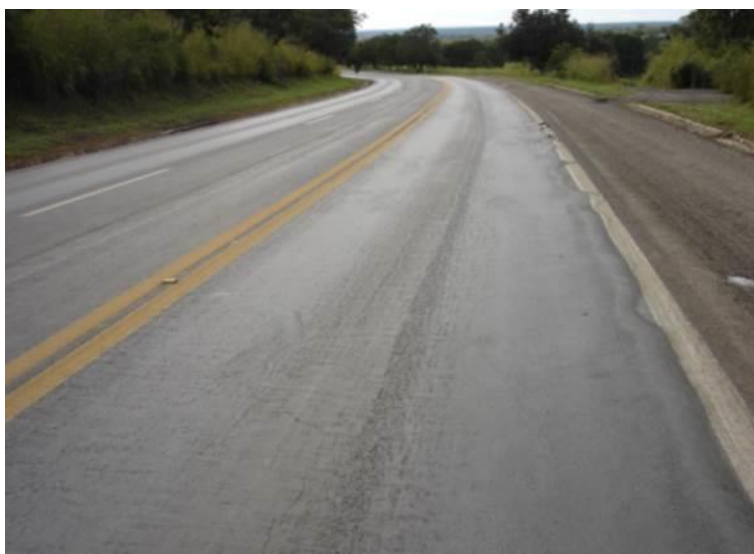
Figura 8 - Escorregamento E (extensão, m).

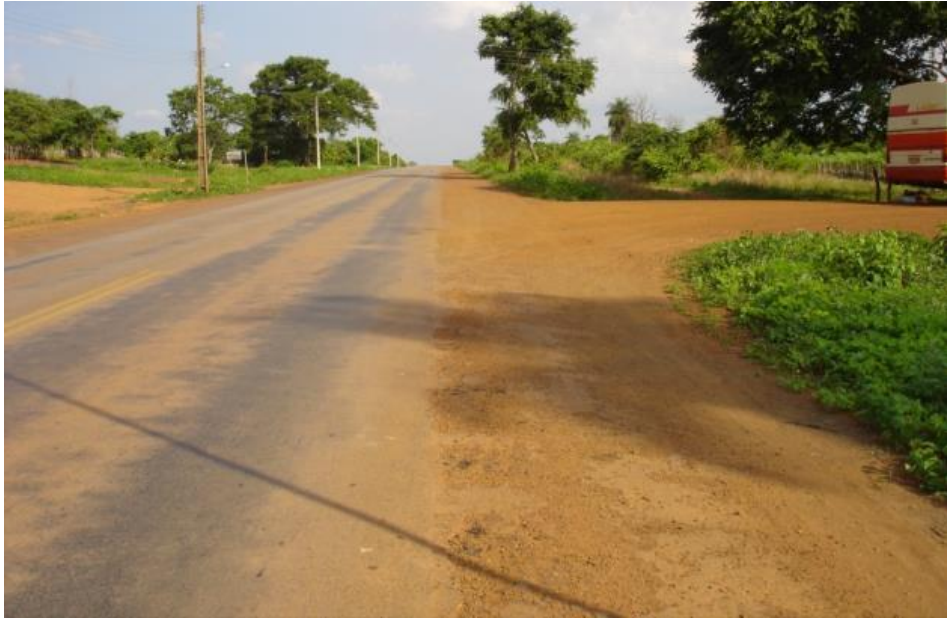
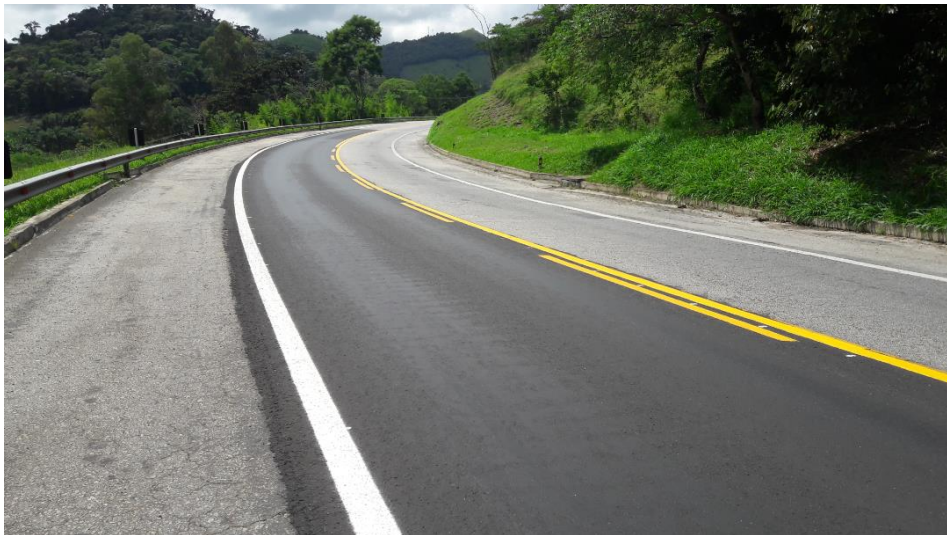
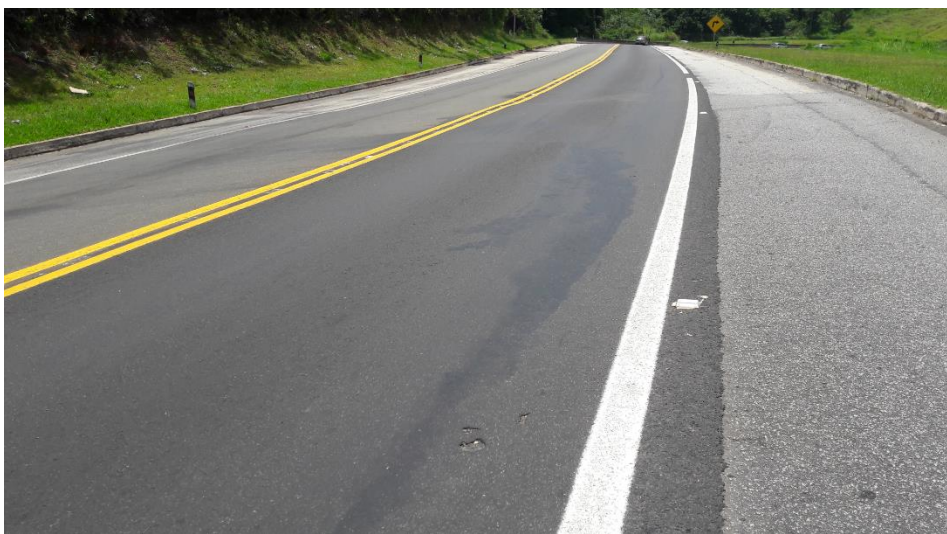
Figura 9 - Exsudação EX (extensão, m).

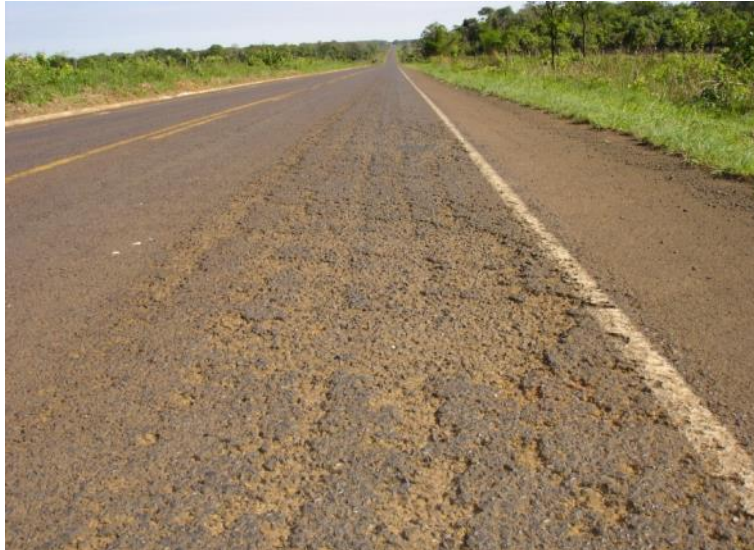
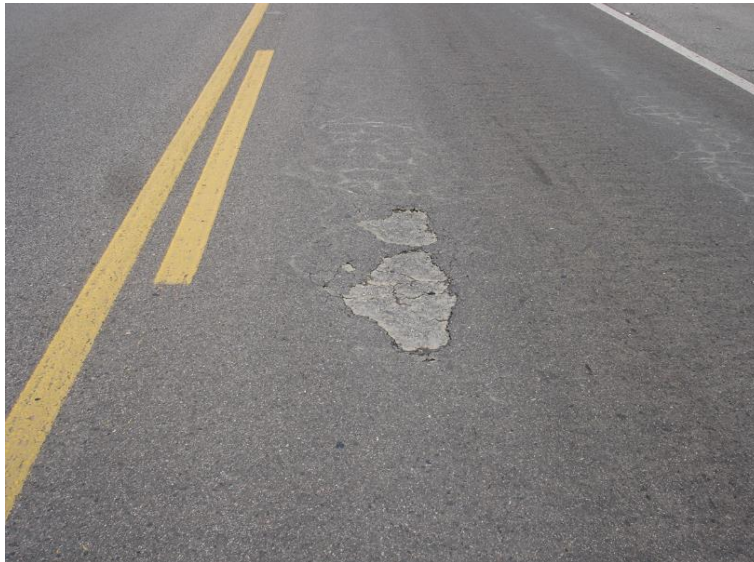
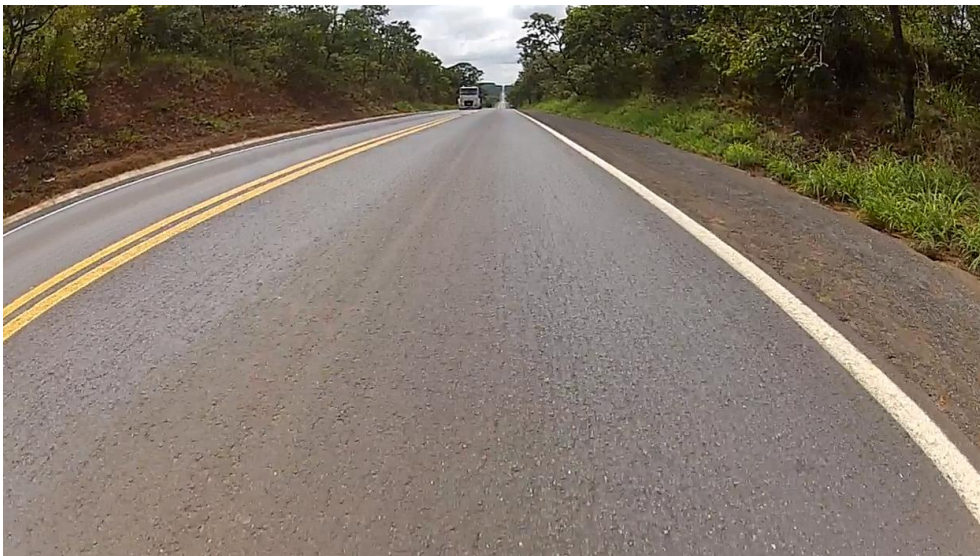
Figura 10 - Desgaste D (área de superfície desgastada,  $m^2$ ).

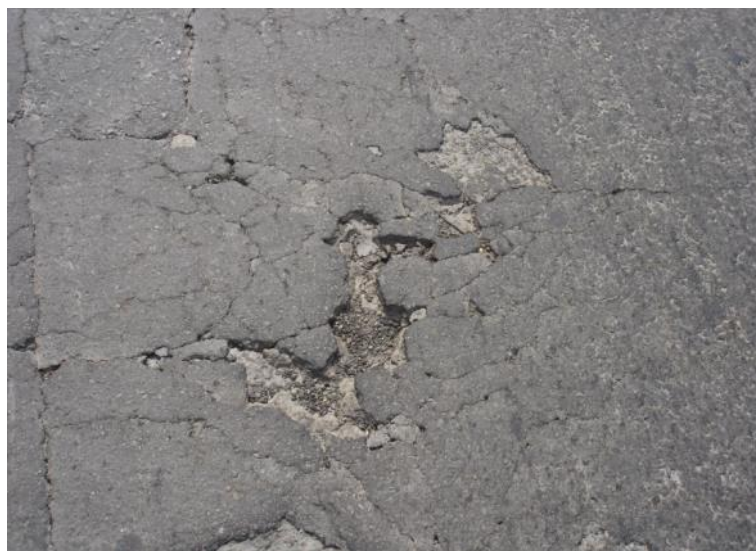
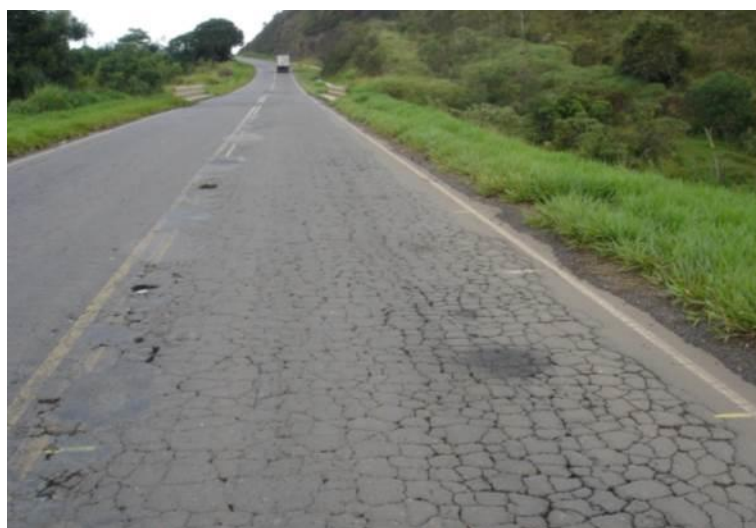
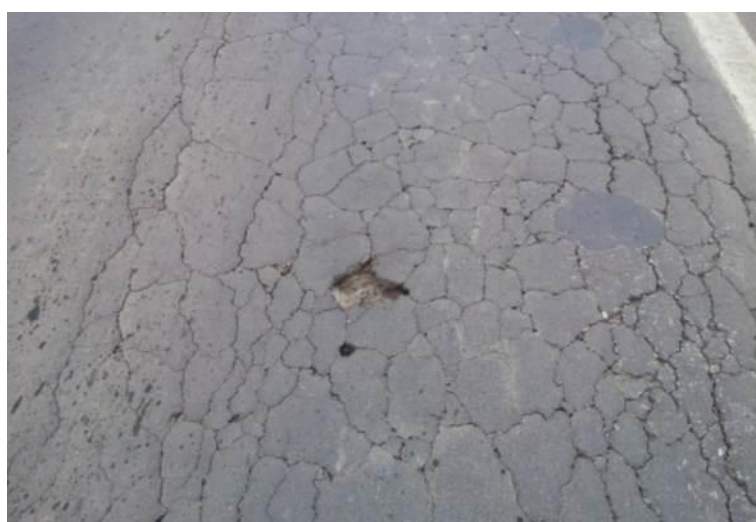
Figura 11 - Painel P (número de painéis: pequena PP, média PM e grande PG - und). A quantidade de painéis pode ser transformada em área ( $m^2$ ), sabendo-se que a painel média corresponde a 30x30x10cm (padrão do HDM-4).

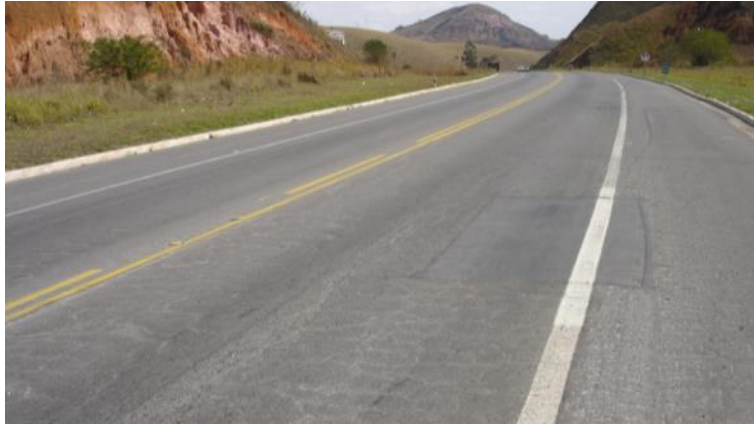
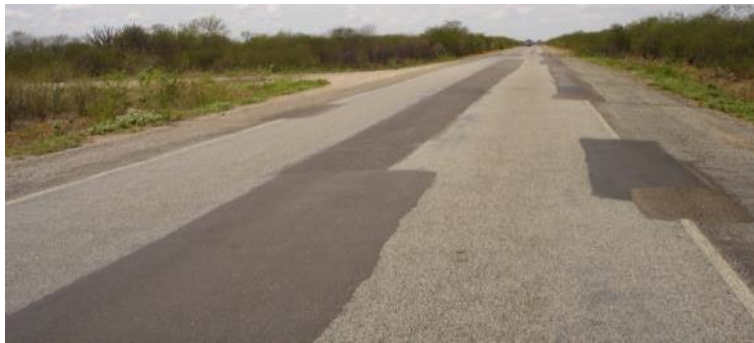
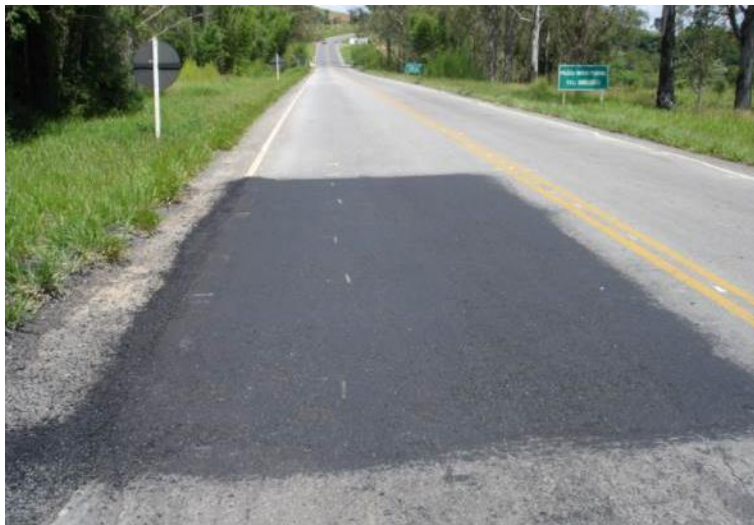
Figura 12 - Remendo (área de superfície remendada, m<sup>2</sup>).

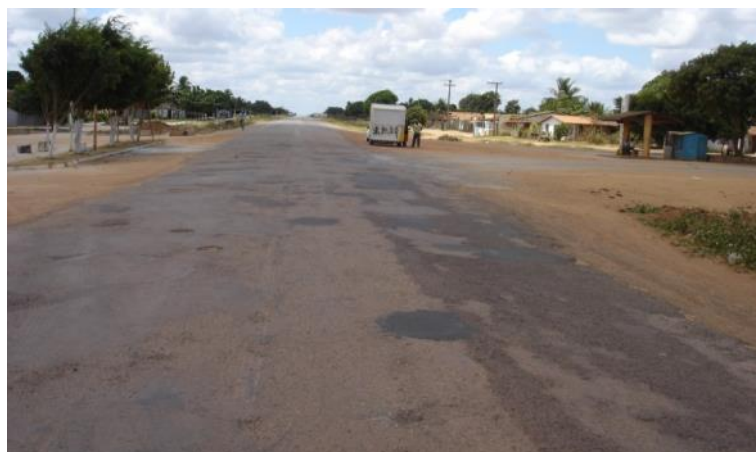
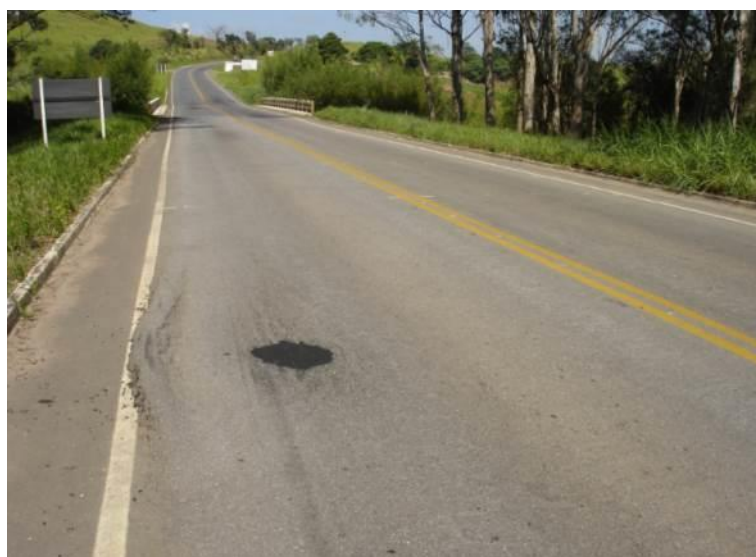
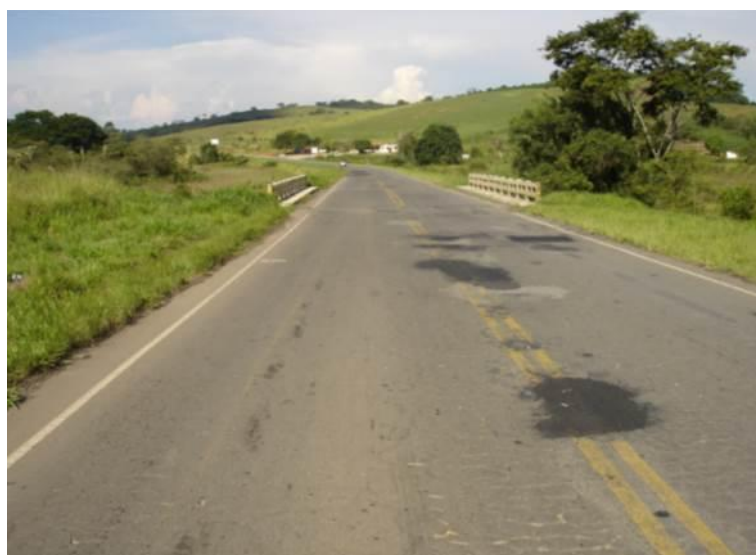
Figura 13 - Tapa buracos TB ou remendos provisórios pontuais (número de tapa buracos, und).

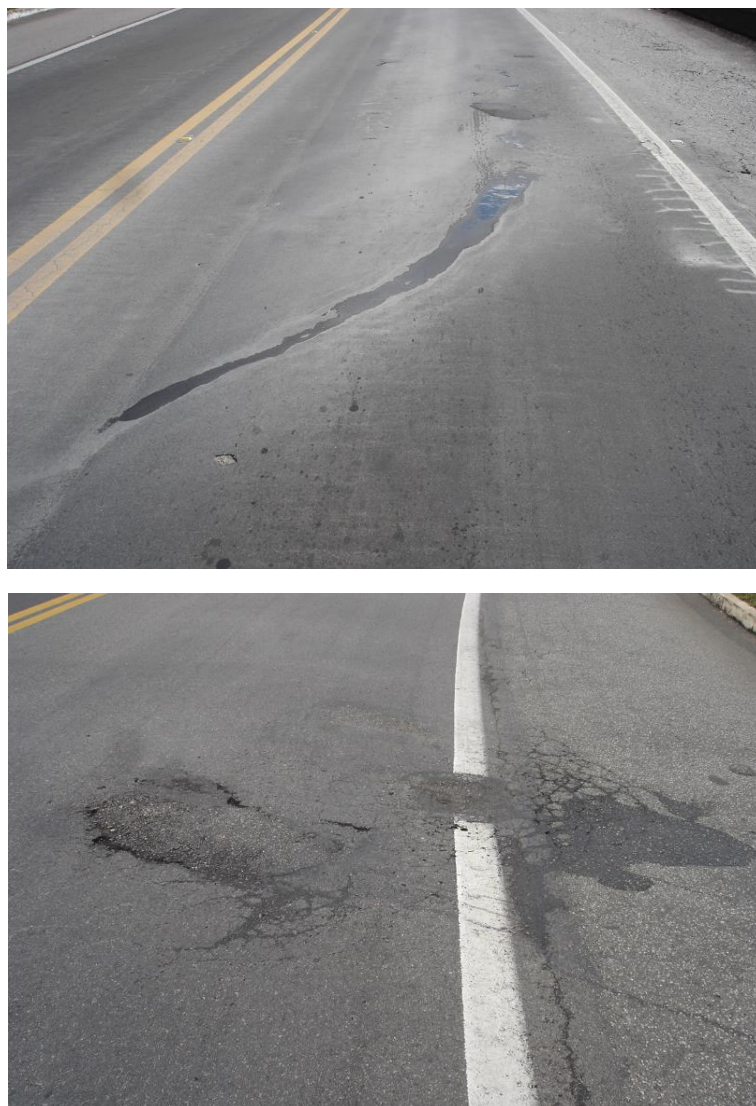
Figura 14 – Bombeamento de água no pavimento (número de pontos de bombeamento, und).

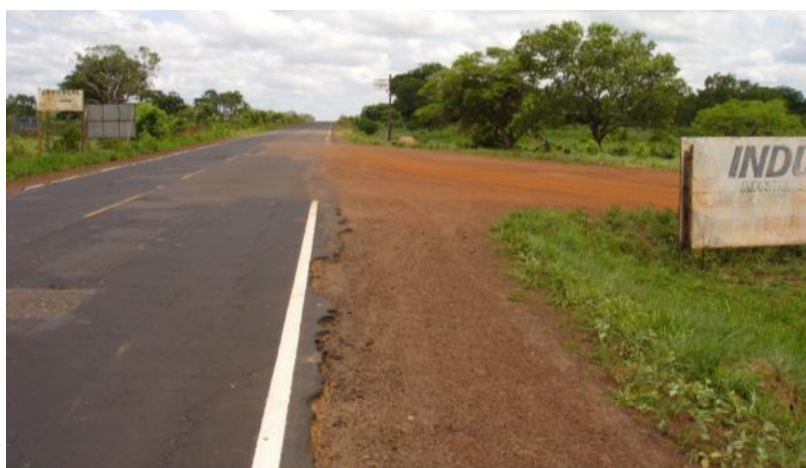
Figura 15 - Quebra de bordo QB (área de superfície com quebra de bordo,  $m^2$ ). Esse defeito começou a ser medido pelo DNIT na campanha de LVC de 2006, devido à solicitação deste no modelo HDM-4.
