Rodovia: BR-116/RJ

Trecho: Além Paraíba – Teresópolis – Estr. BR-040 (A)

RAA – RELATÓRIO DE ACOMPANHAMENTO AMBIENTAL

Relatório Semestral Nº: 02/2021

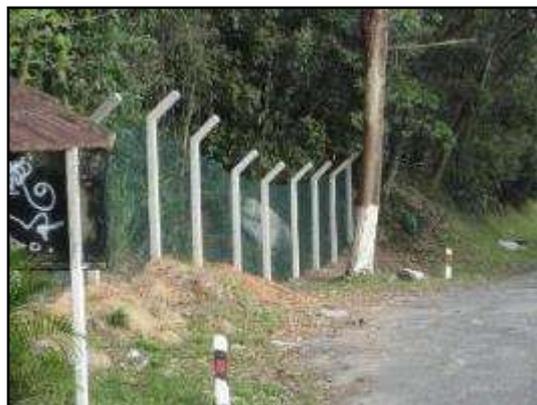
Figura 4. Área cercada na Av. Rotariana, trecho sob concessão da CRT.

A Avenida Rotariana (trecho sob gestão da CRT) que vai do mirante do Soberbo até a entrada da Sede Teresópolis do PARNASO apresenta um alto índice de atropelamentos. Neste trecho foi feito o telamento no final de 2011 para impedir que os animais deixem a área do parque, uma vez que o outro lado da avenida não apresenta habitat adequado para a fauna silvestre. Foram instalados aproximadamente 1320 metros de tela. A cerca acompanha a linha das árvores, deixando a mata cercada e o trecho gramado fora da cerca, conforme pode ser observado na figura abaixo.

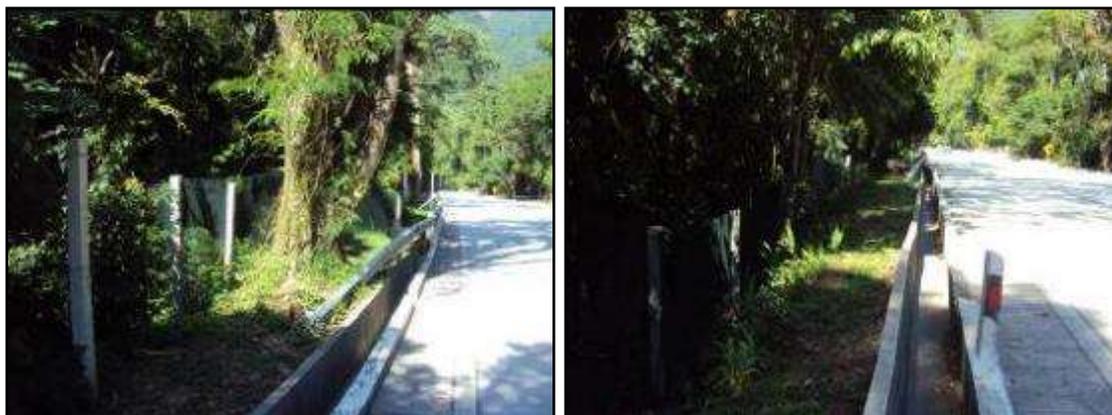
Figura 5. Telas de proteção à fauna instaladas entre os Km 96 e 97.

Entre os Km 96 e 97, foram instaladas telas de proteção às margens da rodovia, em pista sentido Rio – Além Paraíba (2º semestre/2012). Este trecho possui ductos de drenagens que são utilizados como passagem subterrânea pela fauna. Esse telamento contempla um dos ductos de

drenagem presentes no local.

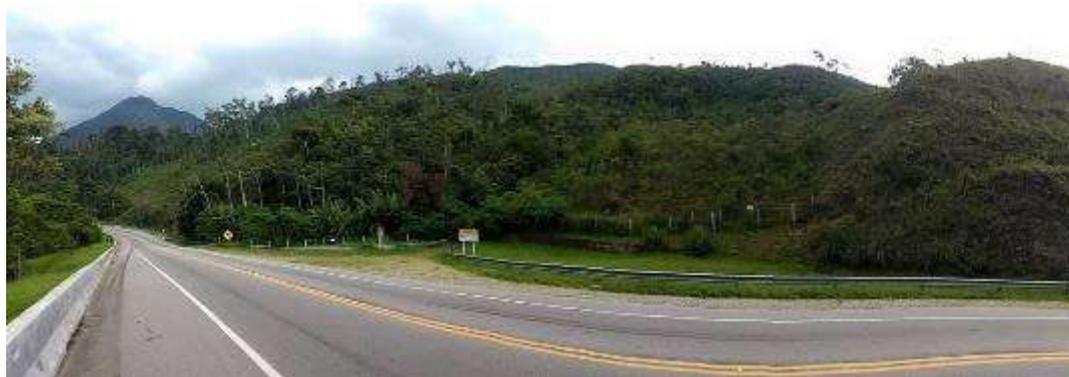
Figura 6. Área do Km 81, onde já foi concluído o telamento.

Na área do Km 81, área que margeia o Parque Estadual dos Três Picos/INEA, foram instaladas telas de proteção a fauna (2º semestre de 2017), visto que foram registrados atropelamentos de alguns espécimes como de Cachorro do mato (*Cerdocyon thous*), entre outros no local. A área é bastante utilizada para realização de práticas religiosas, os materiais usados para tal, muitas vezes serve de atrativo para que os animais venham até a beira da rodovia para se alimentar. Cabe ressaltar que o outro lado da rodovia é cercado por um condomínio residencial, área imprópria para ser utilizada como passagem/deslocamento por animais silvestres.

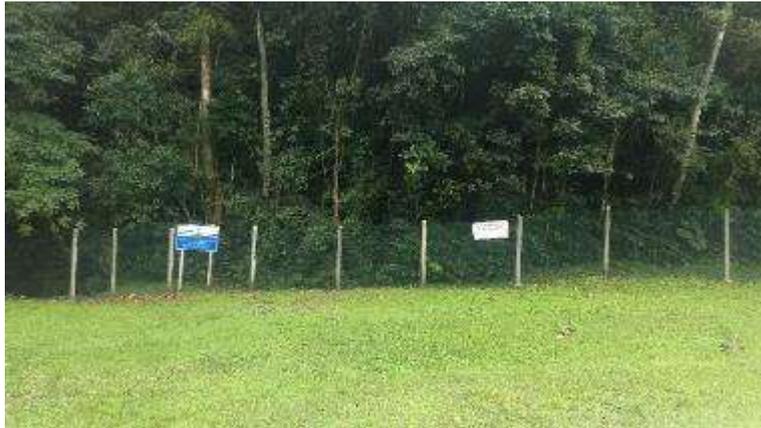
Figura 7. Telamento realizado no Km 91 onde já está sendo feito o monitoramento de travessia de animais pelo ducto de drenagem.

No Km 91 em pista 1 (sentido Rio de Janeiro) local onde já existe uma passagem inferior de fauna, 200 metros de tela foram instalados (2º semestre 2019) com intuito de direcionar a fauna para a utilização do ducto de drenagem existente no local.

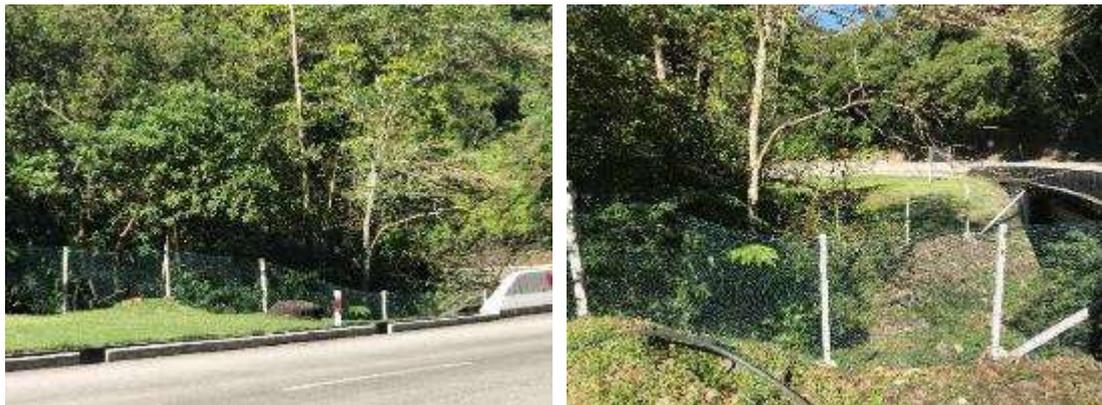
Figura 8. Telamento realizado na Ponte Grota do inferno, localizada no Km 94,8.

Outro ponto escolhido (2º semestre 2019) para telamento foi a Ponte “Grota do Inferno”, localizada no Km 94,8.

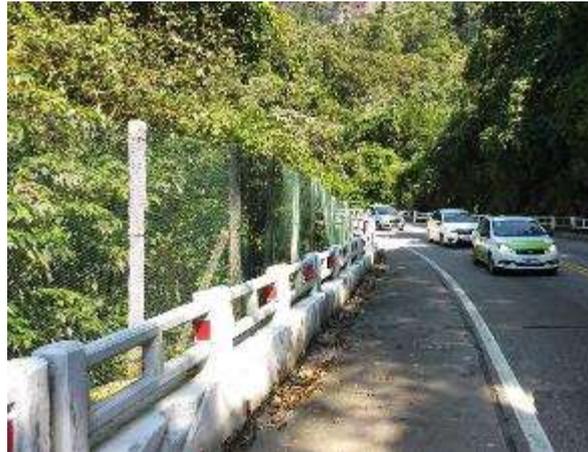
Figura 9. Telamento realizado no trecho do Km 93, em área propícia a atropelamentos.

Cerca de 200 metros de tela foram instalados (2º semestre 2019) no trecho do Km 93,5 em pista 1 (sentido Rio de Janeiro) no intuito de impedir que a fauna silvestre atravessasse pela pista, a fim de evitar os atropelamentos. Cabe ressaltar que o outro lado da pista é composto por um paredão rochoso.

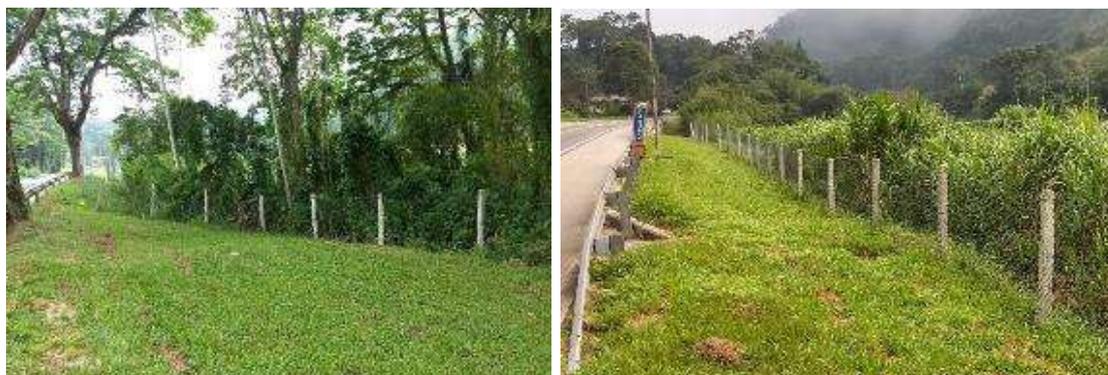
Figura 10. Trecho do Km 62 onde foram feitos o telamento e manutenção das telas, para evitar a travessia de Capivaras.

Nas vistorias realizadas ao longo da rodovia pela equipe e relatos de avistamentos de colaboradores, foi constatada a presença de Capivaras (*H. hydrochaeris*) forrageando na beira do gramado, no trecho dos Km 62 ao 63 e Km 128. Após avaliação do local, verificou-se a necessidade de telamento em pontos que dão acesso ao rio até a faixa de domínio da rodovia. Cerca de 1000 metros de tela foram instalados nos km 62 e 63 no 1º semestre de 2015 e no Km 128 no 2º semestre de 2013. Nestes trechos foram realizadas a manutenção das telas anteriormente instaladas.

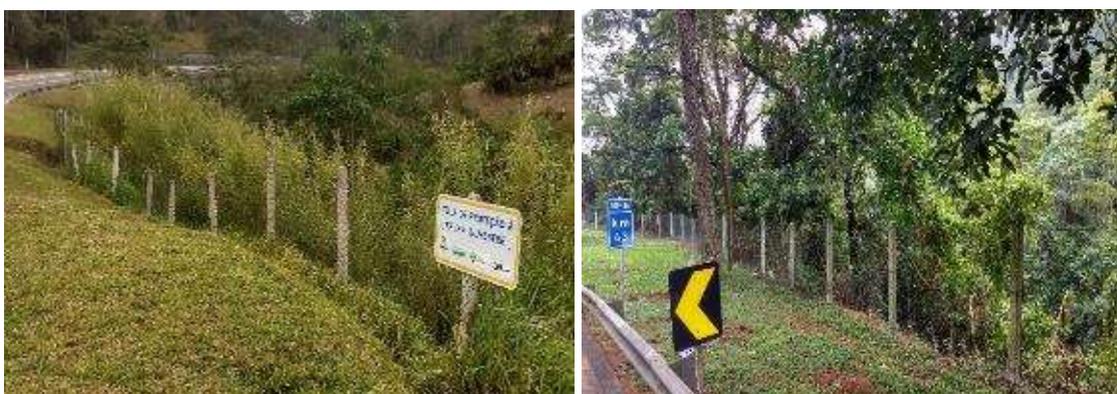
Figura 11. Trecho do Km 63 onde foram feitos o telamento e manutenção das telas, para evitar a travessia de Capivaras.

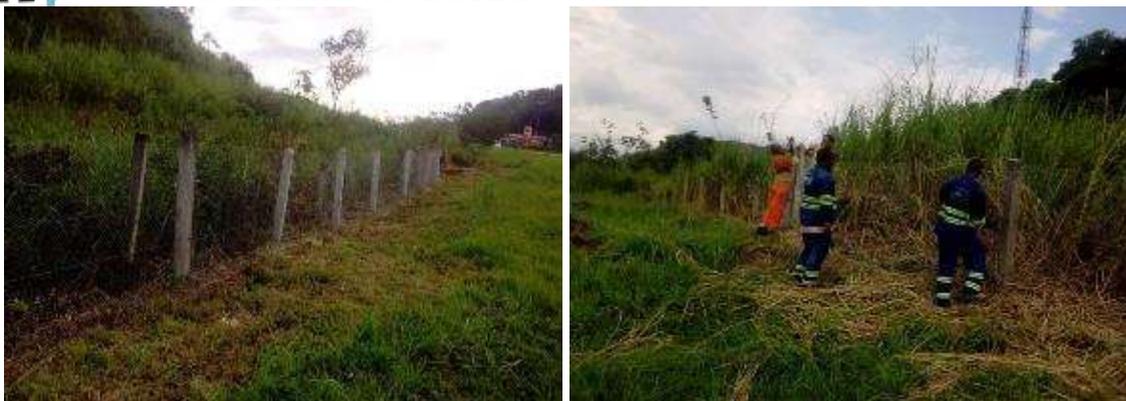
Figura 12. Telamento e manutenção do trecho do Km 128.

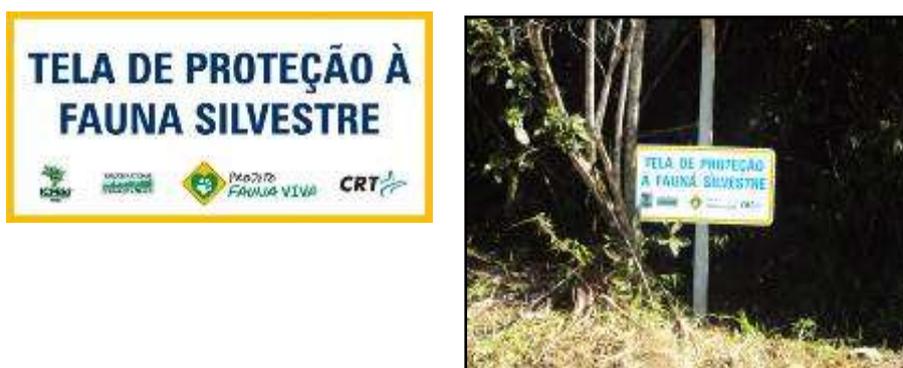
Em todos os trechos onde foram instaladas as telas foram confeccionadas placas com o dizer “Tela de Proteção à Fauna Silvestre”, com o tamanho de 100 x 50 cm e instaladas nas próprias telas de proteção.

Figura 13. Placas utilizadas para identificar as telas de proteção.

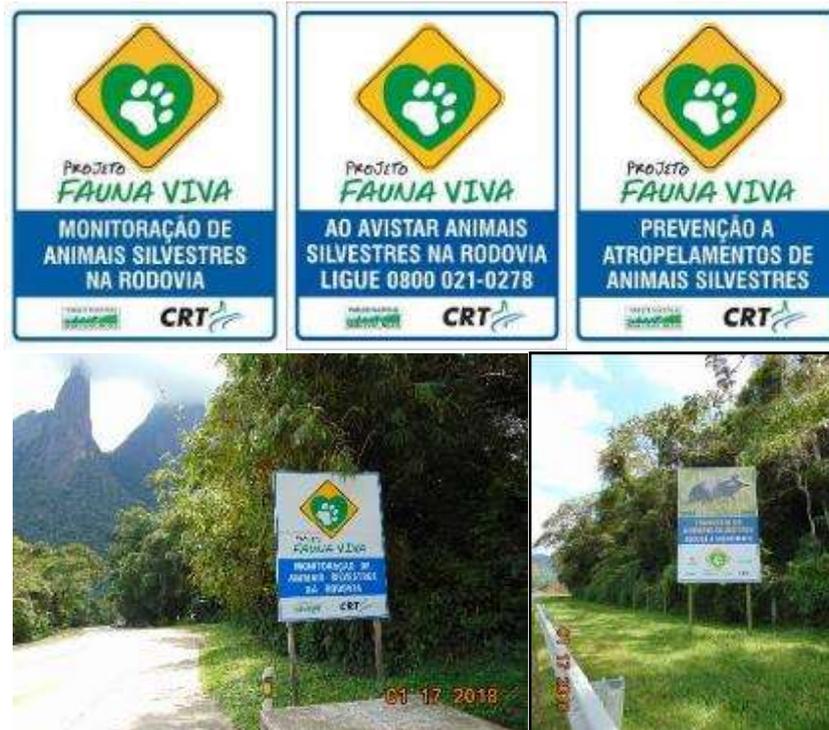
Ao longo da rodovia já existem placas informativas que fazem referência ao projeto sinalizando a existência do monitoramento de animais silvestres e indicando os meios de contato para possível acionamento. As placas têm os seguintes dizeres: “Monitoração de animais silvestres na rodovia”, “Prevenção a atropelamentos de animais silvestres” e “Ao avistar animais silvestres na rodovia, ligue 0800 021-0278”. As placas estão instaladas nas extensões do km 91, km 98, km 58 e km 45.

Figura 14 – Placas informativas sobre o Projeto instaladas no trecho que corta a UC.

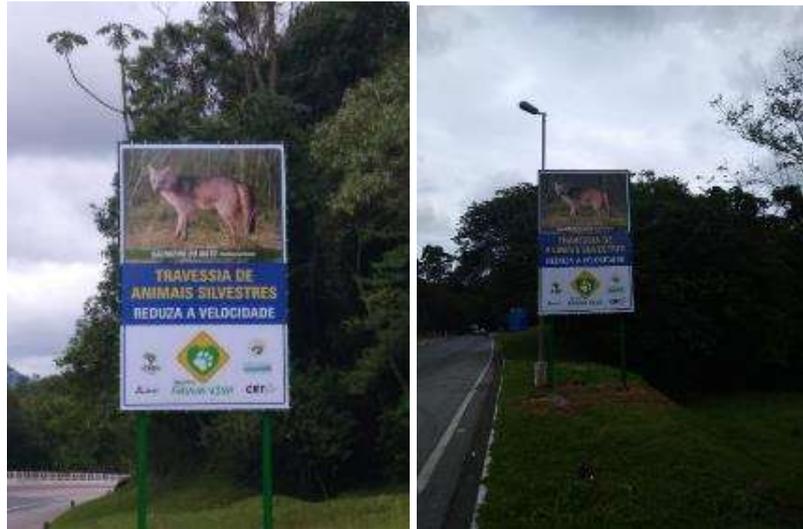
Foram instaladas duas placas de alerta sobre a presença de Cachorro do mato (*Cerdocyon thous*) no trecho entre os Km 80 ao 83. Foram registrados atropelamentos de Jaguaritica (*Leopardus pardalis*) entre os Km 10 e 30. Já foram instaladas placas de alerta no trecho.

Figura 15. Placa de alerta com imagem do cachorro do mato, instalada no Km 80 e km 83 no 2º semestre de 2019.

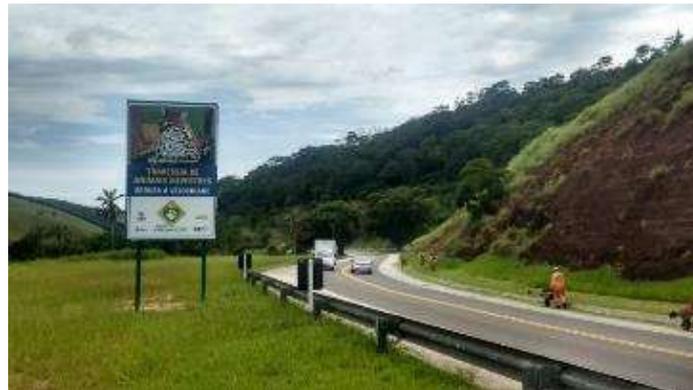
Figura 16. Placa de alerta com imagem da Jaguaritica, instalada no Km 12 no final do ano de 2019.

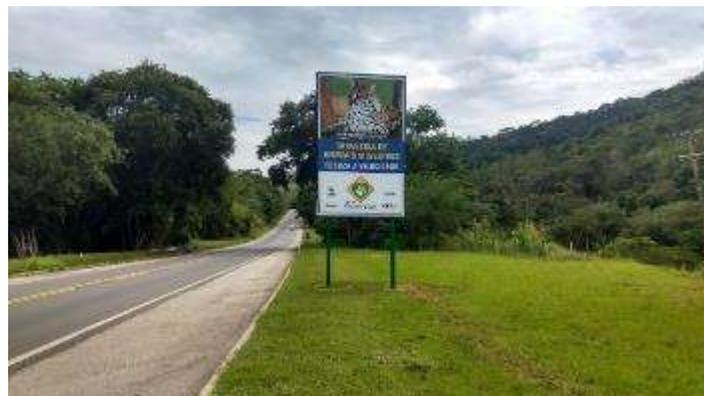
Figura 17. Placa de alerta com imagem da Jaguaritica, instalada no Km 21.

Sugere-se a instalação de mais uma placa de sinalização alertando sobre animais no trecho da serra, com a imagem do Gato-maracajá (*Leopardus wiedii*), espécie ameaçada de extinção, que apesar de não possuir registros de atropelamento, vem sendo registrado com frequência nos ductos de drenagem monitorados.

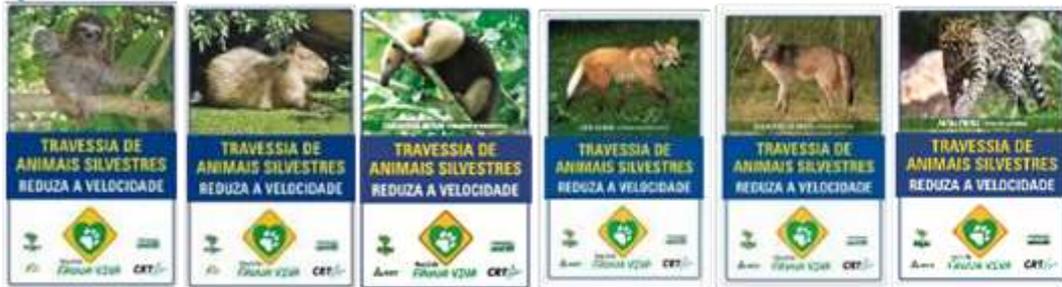
Figura 18 – Exemplos das placas de alerta com imagens dos animais que já foram instaladas.

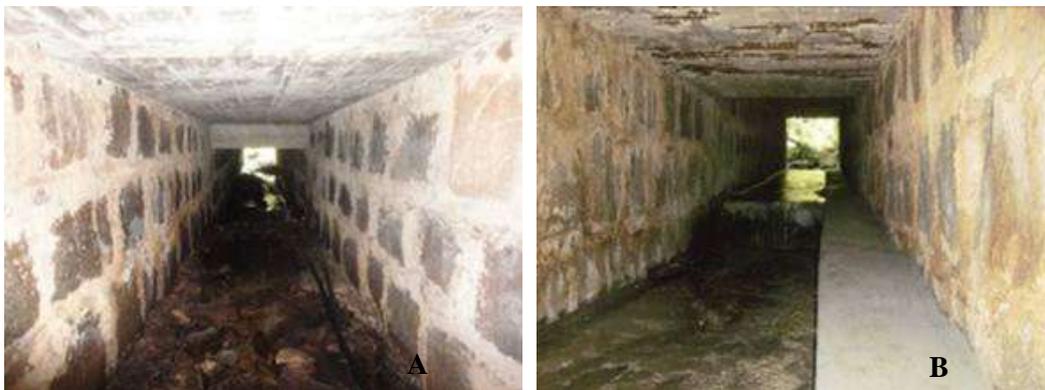
Figura 19. Rede de drenagem antes da adaptação (A) e após a adaptação (B).

Como informado nos relatórios anteriores, foi concluída a adaptação do túnel de drenagem, localizado no km 98,1 da rodovia BR-116/RJ, para que seja utilizado como passagem subterrânea para a fauna silvestre. Cerca de 300 metros de telas também foram instalados no entorno deste local, com intuito de direcionar a travessia da fauna silvestre por estas passagens.

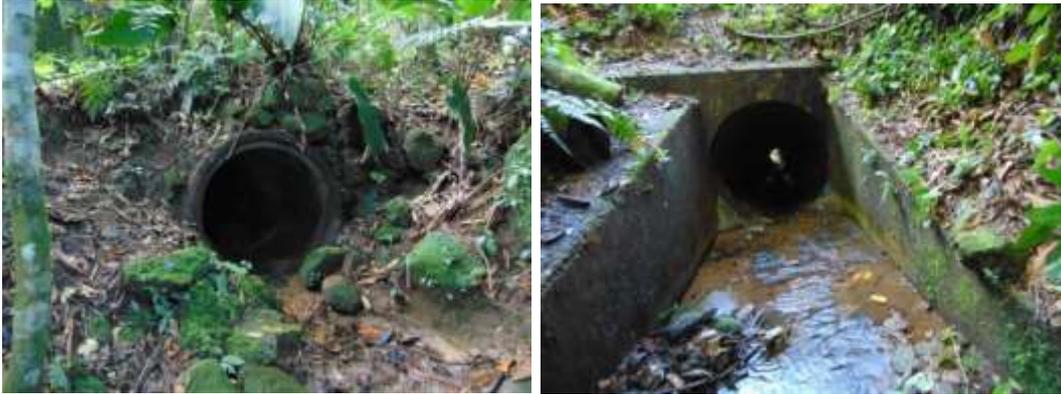
Figura 20. Ducto de drenagem aproveitado como passagem subterrânea de fauna (Túnel 2) localizado no Km 98.

Com o intuito de monitorar a utilização das passagens subterrâneas pela fauna silvestre foram instaladas em dois tuneis de drenagem (Km 98) armadilhas fotográficas. O monitoramento através de armadilhas fotográficas é fundamental para verificação da funcionalidade das passagens, uma vez que estas medidas mitigadoras ainda são objetos de estudos. O túnel 1 (Km 98) foi adaptado e possui passagem seca e úmida, para facilitar a travessia dos animais. O túnel 2 (Km 98) é apenas um duto de passagem de água, mas que foi colocada armadilha fotográfica para testar se o mesmo é utilizado pela fauna silvestre. A distância entre esses tuneis é de aproximadamente 50 metros. As armadilhas fotográficas ficam instaladas nas entradas e saídas dos tuneis, sendo feita a troca das mesmas a cada 30 - 40 dias.

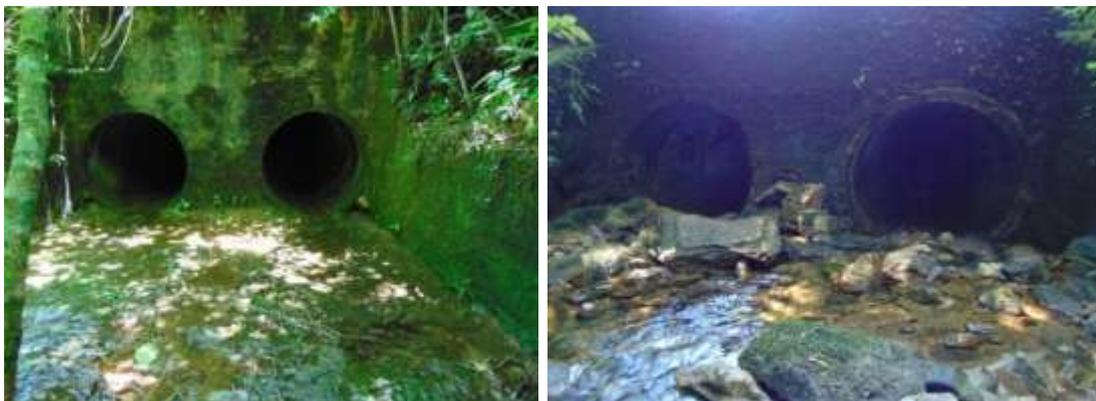
Figura 21. Ducto de drenagem aproveitado como passagem subterrânea de fauna localizado no Km 91.

Outros tuneis de drenagem foram analisados pela equipe da CRT e Projeto Fauna Viva e foi estudado a viabilidade de serem usados como passagem subterrânea. Mais quatro ductos de drenagem de água, que estão localizados nos Km 91, Km 96,300, Km 96,900 e Km 97,700 já estão sendo monitorados. Vide tabela 2 com a localização de cada ducto de drenagem que vem sendo utilizado como passagem subterrânea.

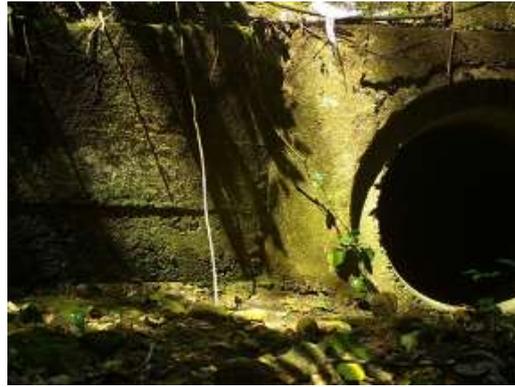
Figura 22. Rede de drenagem localizada no Km 96.3.

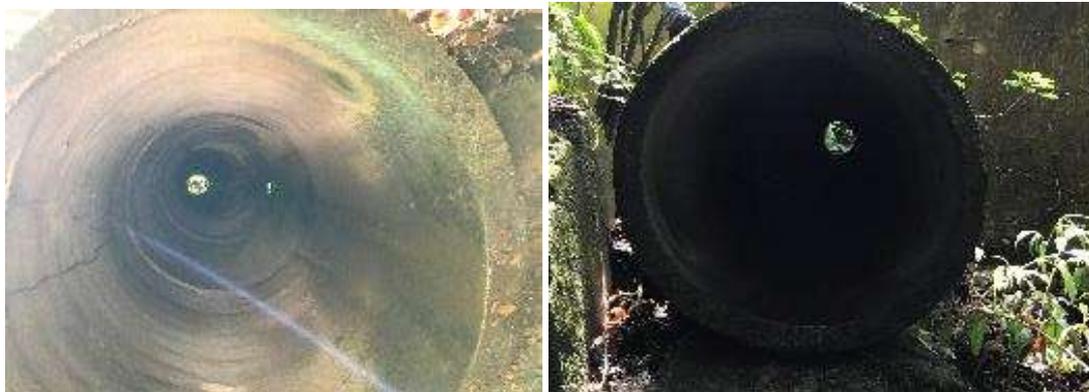
Figura 23. Rede de drenagem localizada no Km 96.9.

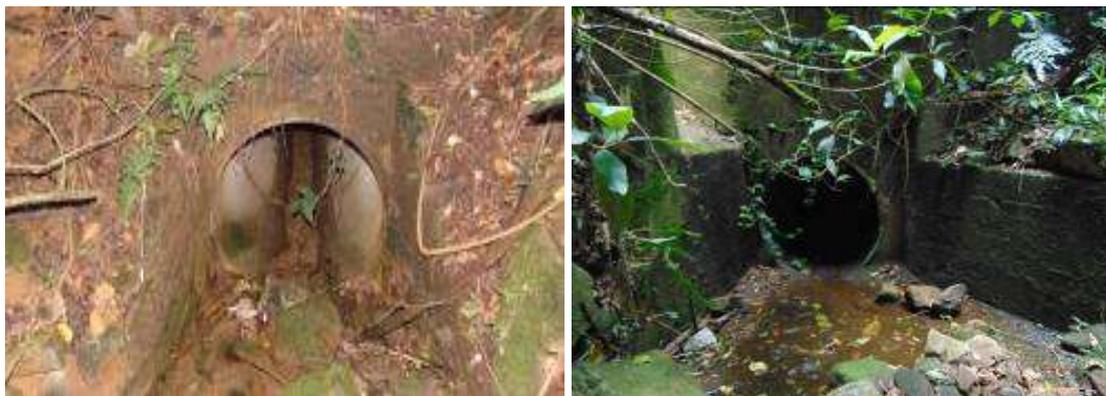
Figura 24. Rede de drenagem localizada no Km 97,7.

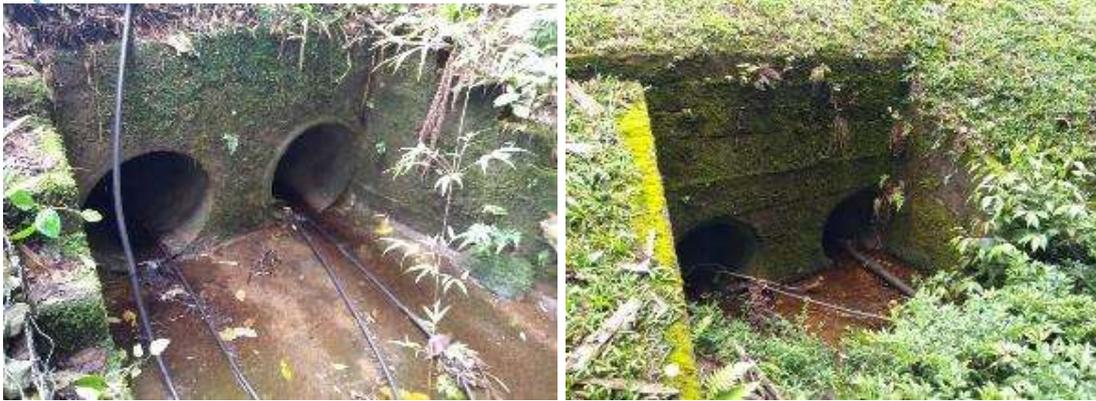
Figura 25. Ducto de drenagem localizado no Km 89.

Foi identificado um ducto de drenagem, no Km 89, que pode estar servindo como passagem subterrânea pela fauna. Já foi instalada uma câmera trap no local, porém só foram registradas pessoas circulando na área. O monitoramento foi interrompido devido ao furto de câmeras trap e logística. O monitoramento já foi reiniciado no primeiro semestre de 2021.

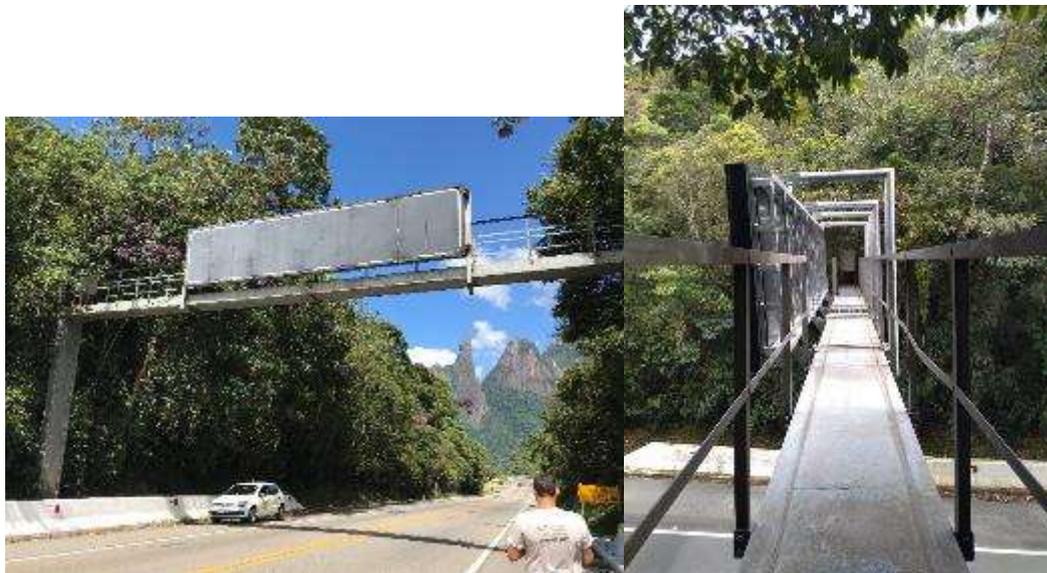
Figura 26. Pórtico localizado no Km 89, onde foi instalada câmera trap.

No Km 89, existe uma estrutura (Pórtico) utilizada pela concessionária para passar informes aos usuários. Devido ao crescimento da vegetação a volta dessa estrutura, iniciamos o monitoramento através de armadilhamento fotográfico, para confirmar se a fauna local utiliza essa estrutura como passagem aérea. Após análise dos registros obtidos, alguns indivíduos foram registrados utilizando essa estrutura, entre eles: cuícas e roedores.
